**Inspected Location: Sinpaş Altınoran**

<b>File Name</b>	IR001204	<b>Created Date</b>	28,5,2014	<b>Created Time</b>	12:26:20
<b>Target Emissivity</b>	0,98	<b>Humidity</b>	70%	<b>Min Temp</b>	19,7°C
<b>Ambient</b>	27,5°C	<b>Max Temp</b>	21,3°C

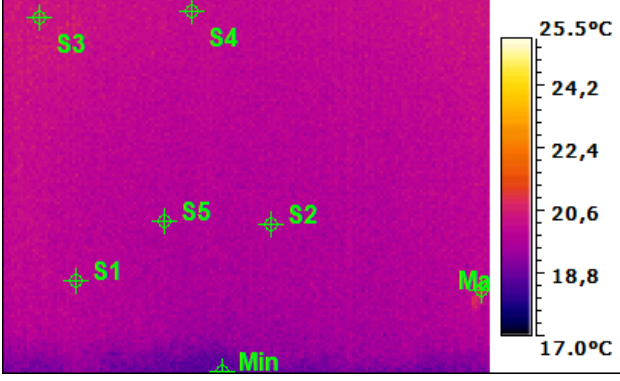
File Name	IR001205	Created Date	28,5,2014	Created Time	12:26:35
Target Emissivity	0,98	Humidity	70%	Min Temp	18,3°C
Ambient	27,6°C	Max Temp	21,3°C

nesne parametresi	değer
		Max	21,3°C
		Max:salım gücü	0,95
		Min	18,3°C
		Min:salım gücü	0,95
		S1	19,7°C
		S1:salım gücü	0,95
		S2	19,8°C
		S2:salım gücü	0,95
		S3	20,5°C
		S3:salım gücü	0,95
		S4	20,4°C
		S4:salım gücü	0,95
		S5	19,7°C
S5:salım gücü	0,95

**Recommendations: Max. olarak gözükten sıcaklık kablo sıcaklığıdır. Duvar sıcaklığını göstermemektedir. Boya olan yüzey ile (S3, S4 noktaları) olmayan yüzeyler arasında 0,8 derece sıcaklık farklı bulunmaktadır.**

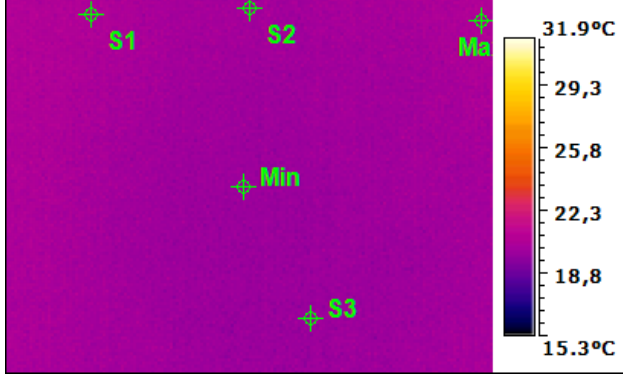
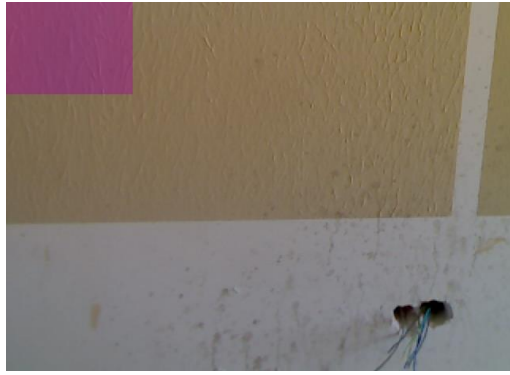
File Name	IR001206	Created Date	28,5,2014	Created Time	12:26:51
Target Emissivity	0,98	Humidity	70%	Min Temp	19,6°C
Ambient	27,8°C	Max Temp	21,4°C

nesne parametresi	değer
		Max	21,4°C
		Max:salım gücü	0,95
		Min	19,6°C
		Min:salım gücü	0,95
		S1	20,9°C
		S1:salım gücü	0,95
		S2	20,7°C
		S2:salım gücü	0,95
		S3	19,9°C
		S3:salım gücü	0,95

**Recommendations: Boyalı yüzeyler ile (Max., S1, S2) boyasız yüzeyler arasında 1-1,5 derece sıcaklık farklılığı görülmektedir.**

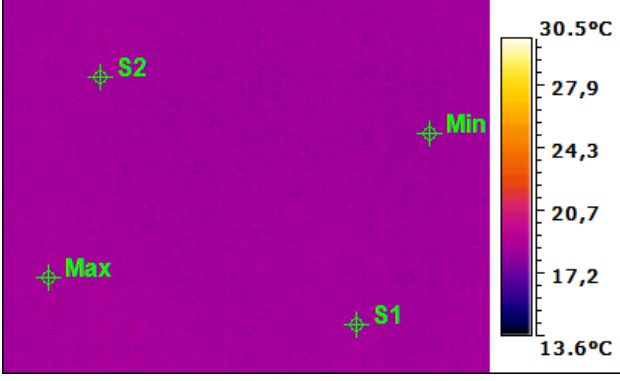
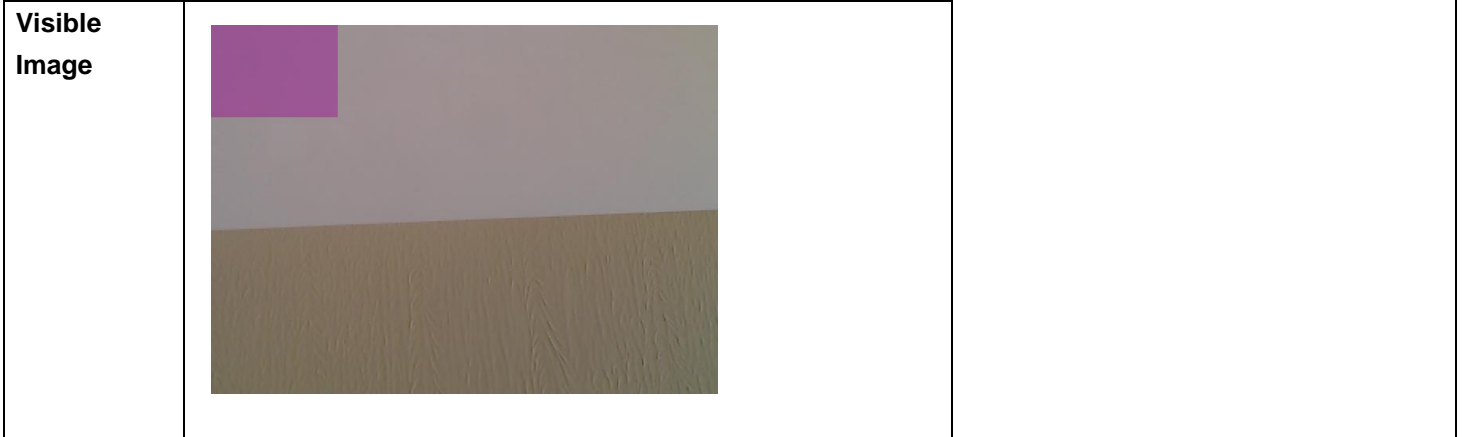
File Name	IR001208	Created Date	28,5,2014	Created Time	12:28:03
Target Emissivity	0,98	Humidity	70%	Min Temp	17,9°C
Ambient	28,3°C	Max Temp	19,2°C

nesne parametresi	değer
		Max	19,2°C
		Max:salım gücü	0,95
		Min	17,9°C
		Min:salım gücü	0,95
		S1	18,9°C
		S1:salım gücü	0,95
		S2	18,4°C
		S2:salım gücü	0,95

**Recommendations: boyalı yüzeyler ile ( max., S2) boyasız yüzeyler arasında 0,8 derece ısı farkı görülmektedir.**

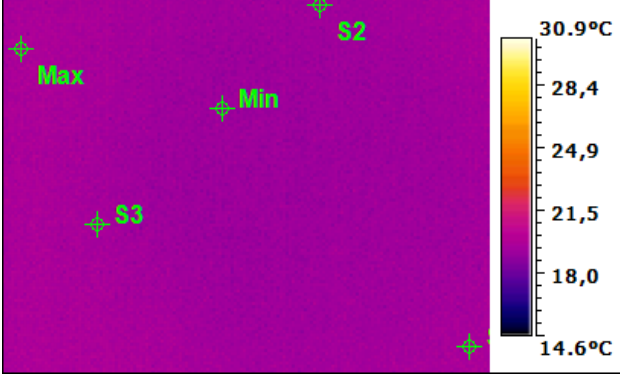
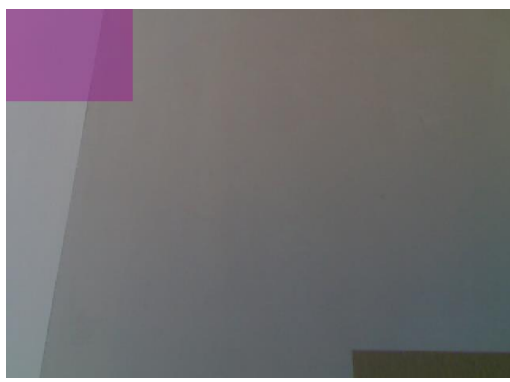
<b>File Name</b>	IR001210	<b>Created Date</b>	28,5,2014	<b>Created Time</b>	12:30:08
<b>Target Emissivity</b>	0,98	<b>Humidity</b>	70%	<b>Min Temp</b>	18,9°C
<b>Ambient</b>	29,2°C	<b>Max Temp</b>	20,3°C

<b>nesne parametresi</b>	<b>değer</b>
		Max	20,3°C
		Max:salım gücü	0,95
		Min	18,9°C
		Min:salım gücü	0,95
		S1	20,0°C
		S1:salım gücü	0,95
		S2	19,4°C
		S2:salım gücü	0,95
		S3	19,4°C
S3:salım gücü	0,95

**Recommendations:** Boyalı sağ alttaki yüzey ile duvar arasında 1,2 dereceye kadar farklar görülmektedir.

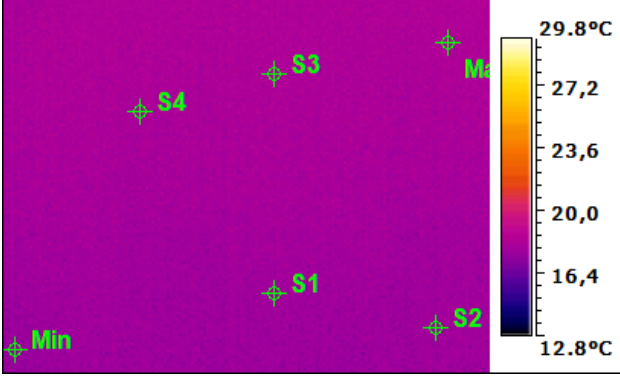
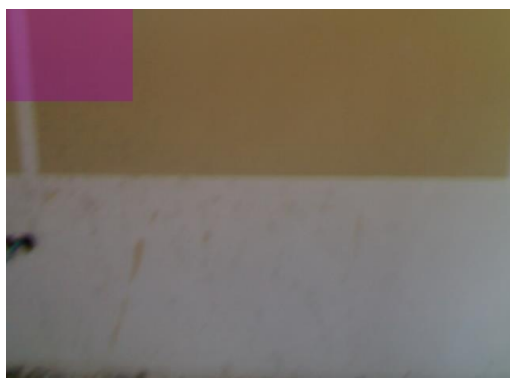
File Name	IR001211	Created Date	28,5,2014	Created Time	12:30:50
Target Emissivity	0,98	Humidity	70%	Min Temp	17,1°C
Ambient	29,5°C	Max Temp	18,8°C

nesne parametresi	değer
		Max	18,8°C
		Max:salım gücü	0,95
		Min	17,1°C
		Min:salım gücü	0,95
		S1	17,6°C
		S1:salım gücü	0,95
		S2	17,7°C
		S2:salım gücü	0,95
		S3	18,3°C
		S3:salım gücü	0,95
		S4	18,2°C
		S4:salım gücü	0,95

**Recommendations: Boyalı yüzeyler ile bayasız yüzeyler arasında 1,7 dereceye kadar farklılıklar görülmektedir.**

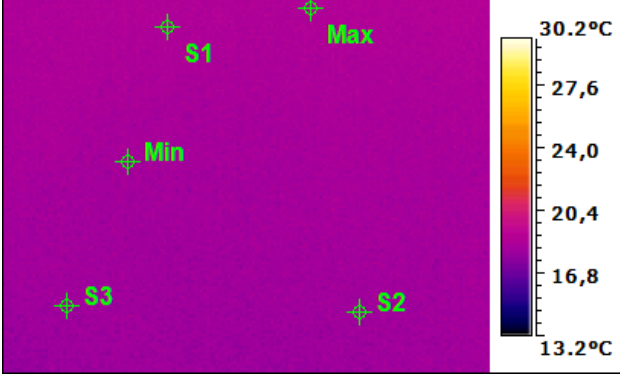
File Name	IR001212	Created Date	28,5,2014	Created Time	12:31:01
Target Emissivity	0,98	Humidity	70%	Min Temp	17,6°C
Ambient	29,6°C	Max Temp	19,2°C

nesne parametresi	değer
		Max	19,2°C
		Max:salım gücü	0,95
		Min	17,6°C
		Min:salım gücü	0,95
		S1	19,0°C
		S1:salım gücü	0,95
		S2	17,9°C
		S2:salım gücü	0,95
		S3	18,0°C
S3:salım gücü	0,95

**Recommendations: Boyalı yüzeylerle boyasız yüzeyler arasında 1,3 dereceye kadar farklar bulunmaktadır.**

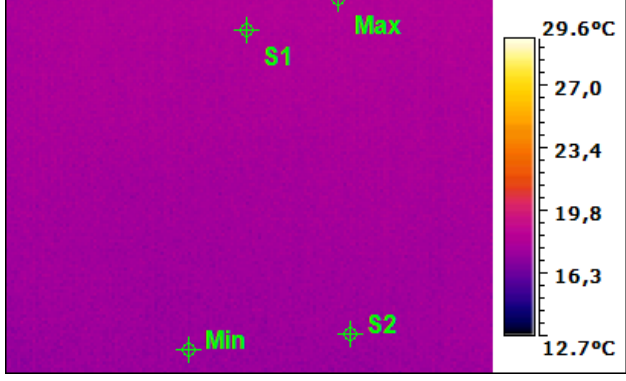
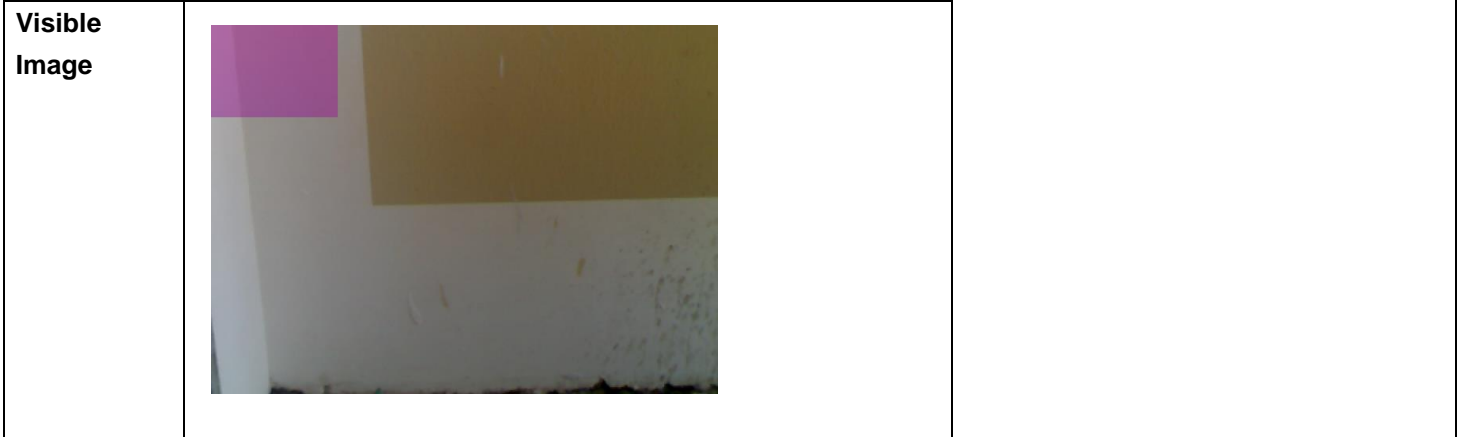
File Name	IR001213	Created Date	28,5,2014	Created Time	12:31:22
Target Emissivity	0,98	Humidity	70%	Min Temp	17,0°C
Ambient	29,7°C	Max Temp	18,7°C

nesne parametresi	değer
		Max	18,7°C
		Max:salım gücü	0,95
		Min	17,0°C
		Min:salım gücü	0,95
		S1	18,3°C
		S1:salım gücü	0,95
		S2	17,3°C
		S2:salım gücü	0,95

**Recommendations: Boyalı yüzeyler ile boyasız yüzeyler arasında 1,7 dereceye kadar sıcaklık farkı bulunmaktadır.**

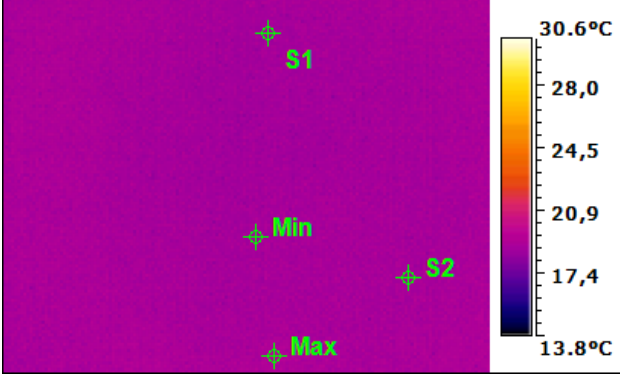
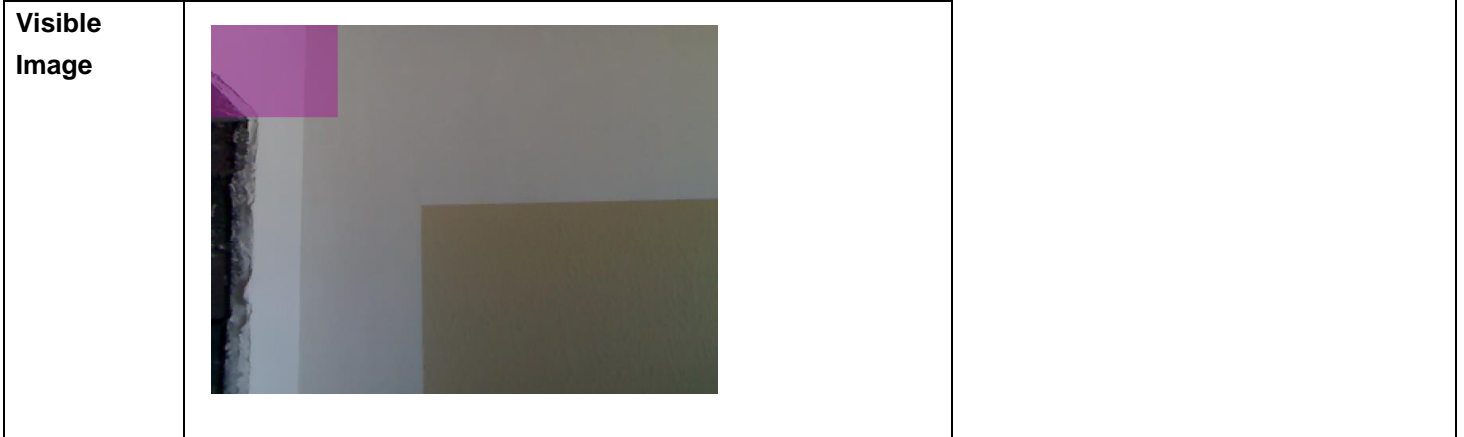
<b>File Name</b>	IR001214	<b>Created Date</b>	28,5,2014	<b>Created Time</b>	12:31:50
<b>Target Emissivity</b>	0,98	<b>Humidity</b>	70%	<b>Min Temp</b>	18,1°C
<b>Ambient</b>	30,0°C	<b>Max Temp</b>	19,7°C

<b>nesne parametresi</b>	<b>değer</b>
		Max	19,7°C
		Max:salım gücü	0,95
		Min	18,1°C
		Min:salım gücü	0,95
		S1	18,6°C
		S1:salım gücü	0,95
		S2	19,0°C
		S2:salım gücü	0,95

**Recommendations:** Boyalı yüzeyler ile boyasız yüzeyler arasında 1,6 dereceye kadar farklar bulunmaktadır.

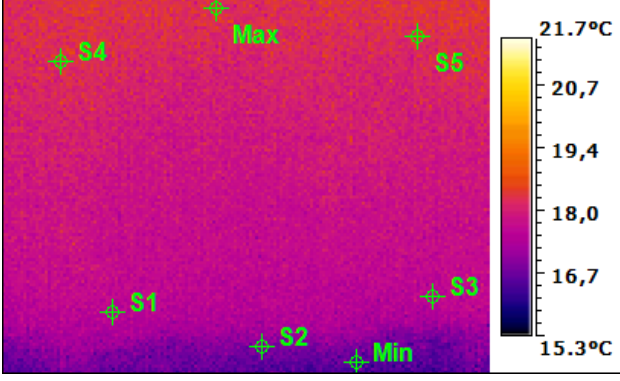
File Name	IR001215	Created Date	28,5,2014	Created Time	12:32:24
Target Emissivity	0,98	Humidity	70%	Min Temp	15,9°C
Ambient	30,2°C	Max Temp	18,9°C

nesne parametresi	değer
		Max	18,9°C
		Max:salım gücü	0,95
		Min	15,9°C
		Min:salım gücü	0,95
		S1	17,2°C
		S1:salım gücü	0,95
		S2	17,0°C
		S2:salım gücü	0,95
		S3	17,4°C
		S3:salım gücü	0,95
		S4	18,5°C
		S4:salım gücü	0,95
		S5	18,6°C
S5:salım gücü	0,95

**Recommendations: Min. ve S2 noktaları Zemin ve soğuk derz noktaları olduğu için hesaplama katılmaması daha doğru olacaktır. Boyalı yüzeyler ile boyasız yüzeyler arasındaki sıcaklık farkı 1,7 dereceye kadar çıkmaktadır.**

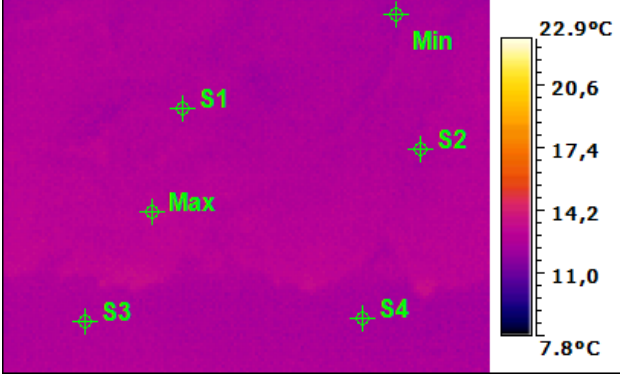
File Name	IR001218	Created Date	28,5,2014	Created Time	12:42:35
Target Emissivity	0,98	Humidity	70%	Min Temp	12,0°C
Ambient	29,0°C	Max Temp	13,9°C

nesne parametresi	değer
		Max	13,9°C
		Max:salım gücü	0,95
		Min	12,0°C
		Min:salım gücü	0,95
		S1	12,4°C
		S1:salım gücü	0,95
		S2	12,5°C
		S2:salım gücü	0,95
		S3	12,9°C
		S3:salım gücü	0,95
		S4	12,8°C
		S4:salım gücü	0,95

**Recommendations: S3 ve S4 noktaları giriş üst duvarı ve üzerinde herhangi bir uygulama yapılmamış. Üst kısımda ile perlitli sıva uygulaması yapılmış. Aradaki sıcaklık farklılıkları 0,2-0,3 gibi görünüyor. Max. noktası perlitli sıvanın en kalın uygulandığı yer ve bu nokta ile diğer noktalar arasındaki sıcaklık farkı 1,1 dereceye kadar çıkmaktadır.**

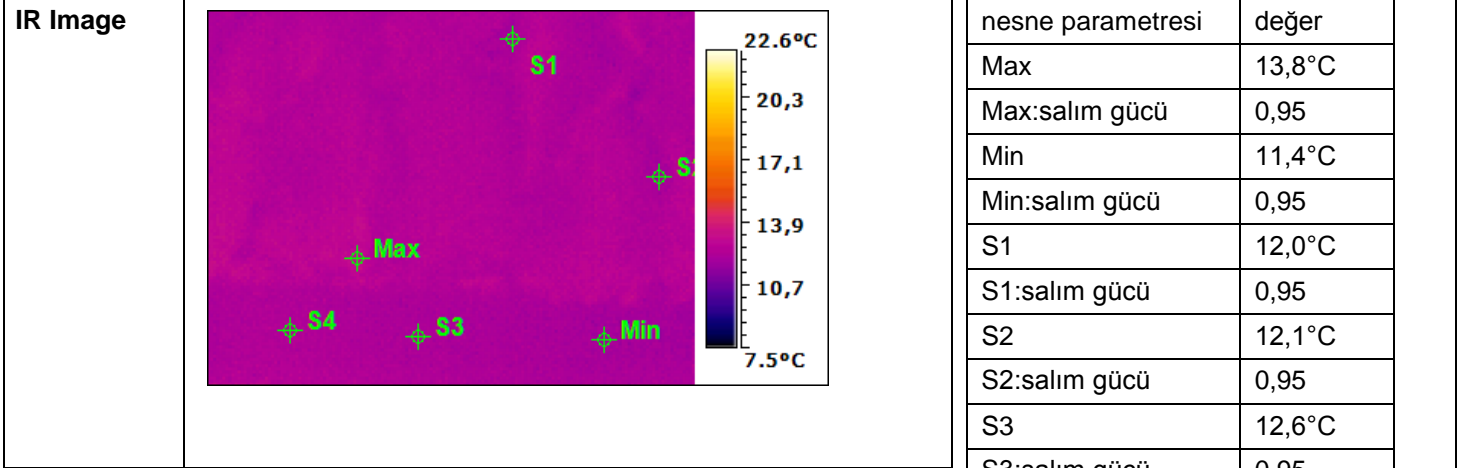
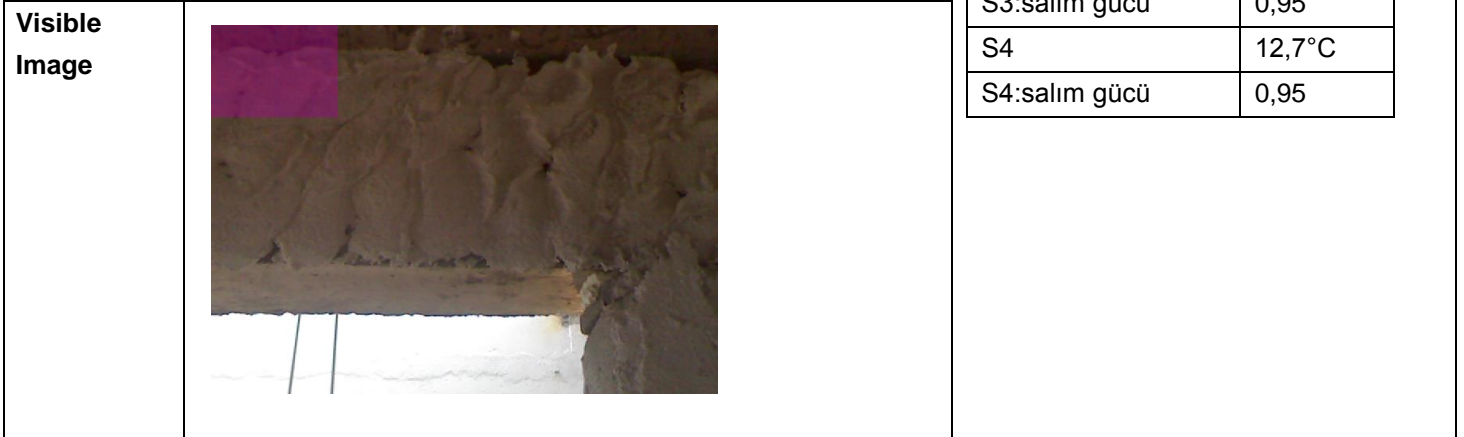
File Name	IR001219	Created Date	28,5,2014	Created Time	12:43:08
Target Emissivity	0,98	Humidity	70%	Min Temp	11,4°C
Ambient	29,1°C	Max Temp	13,8°C

**Recommendations: Perlitli sıvanın en kalın uygulandığı yerinuygulanmamış nokta ile farkı kıyaslandığında sıcaklık farkı ( Max. – S3 yada S4) 1,2 dereceye kadar çıkmaktadır.**
