ISONEM THERMALPAINT UYGULANMIŞ BİNANIN TERMAL KAMERA İLE GÖRÜNTÜLERİ ;

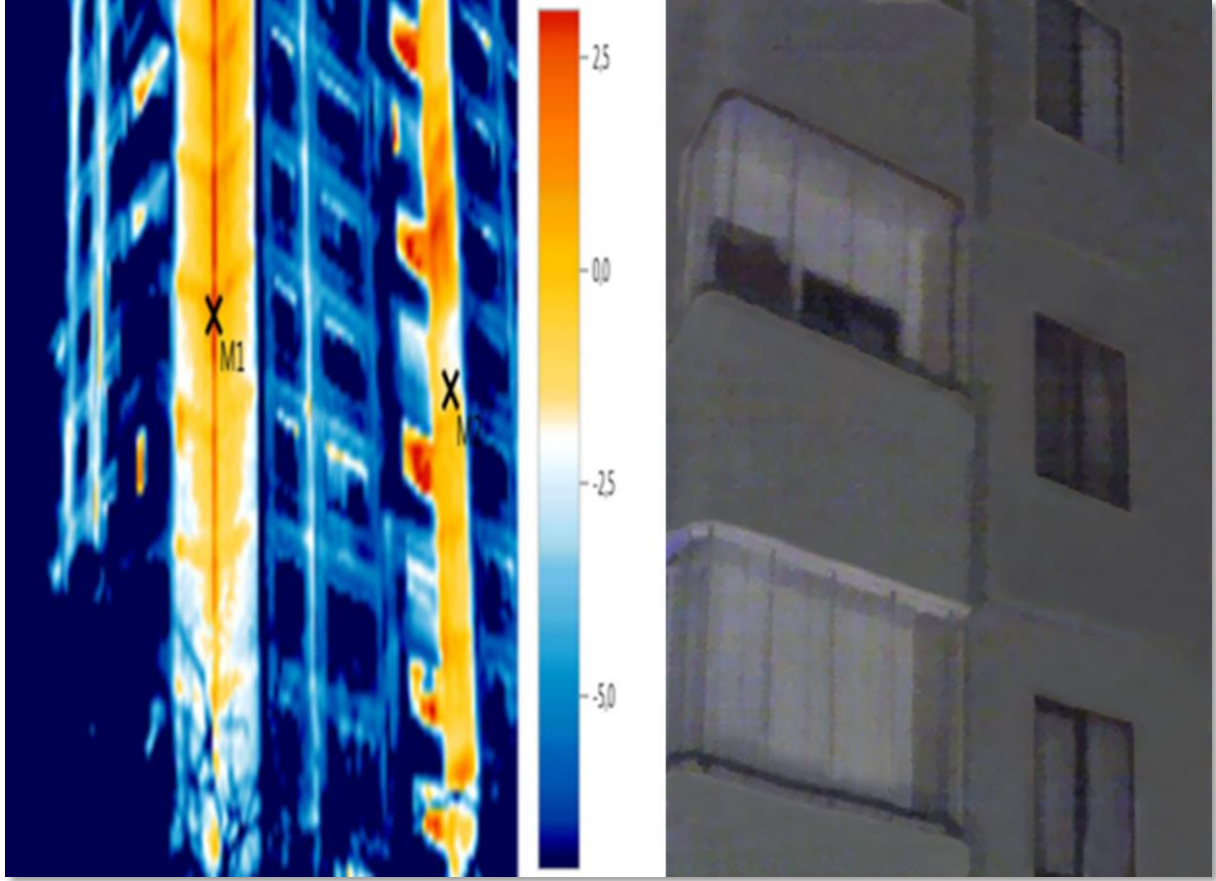
Ölçüm nesneleri NOTLAR	Sıcaklık[°C] Notlar	Emisiv.	Yans. sıc. [°C]
Ölçme noktası 1 E-2 BLOK	-13,6	0,93	20,0
Ölçme noktası 2 -	-1,6	0,93	20,0
Ölçme noktası 3 -	-1,4	0,93	20,0

Görüntülerde renklerde açık tonların gözükmesi ısı kaybını göstermektedir. **ISONEM THERMAL PAINT** Uygulamadan öncesi durum.

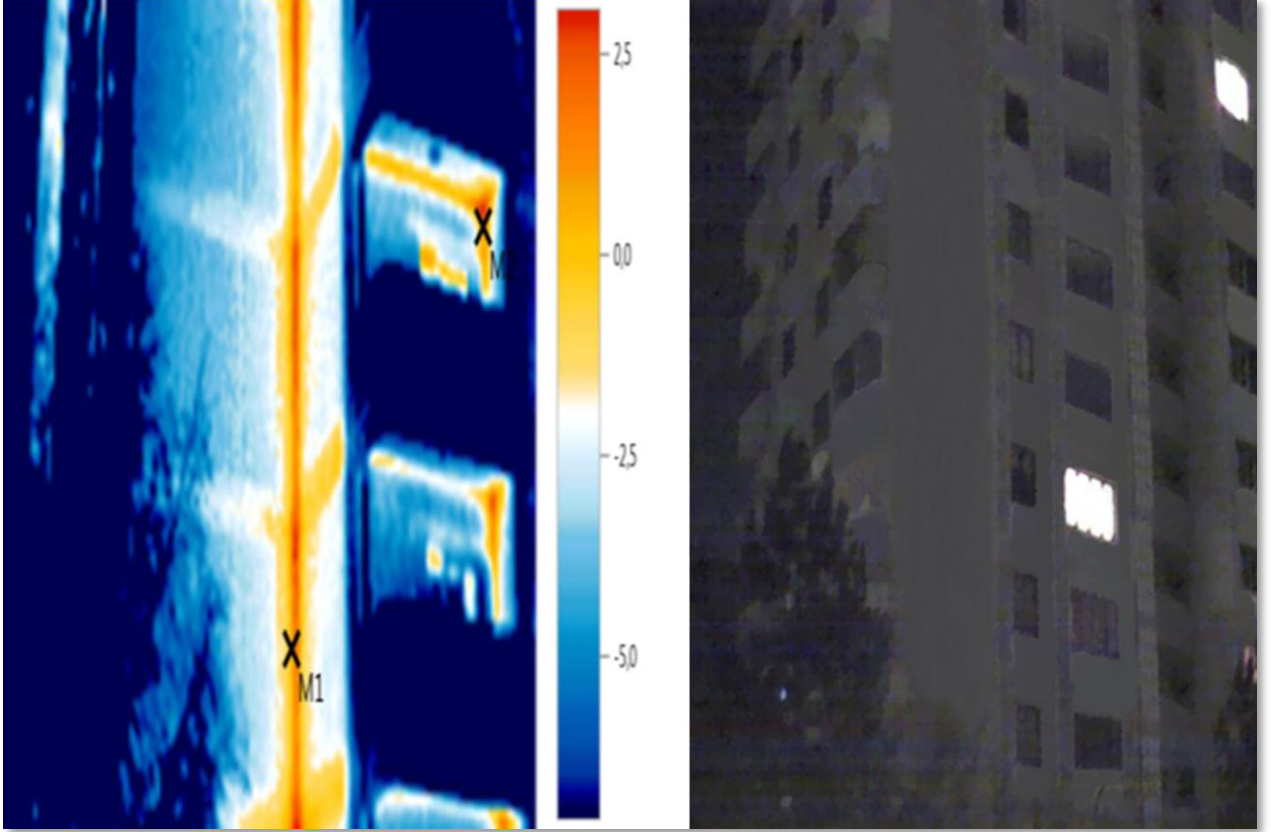
Ölçüm nesneleri	Sıcaklık[°C]	Emisiv.	Yans. sic. [°C]	Notlar
Ölçme noktası 1	3,4	0,93	20,0	DİĞER BİNALAR
Ölçme noktası 2	-1,5	0,93	20,0 -	-

Yalıtımsız binada termal kamera görüntülerinden de anlaşılacağı üzere ısı kayıpları ve ısı köprüleri gözükmemektedir. **ISONEM THERMAL PAINT** uygulamadan öncesi durum

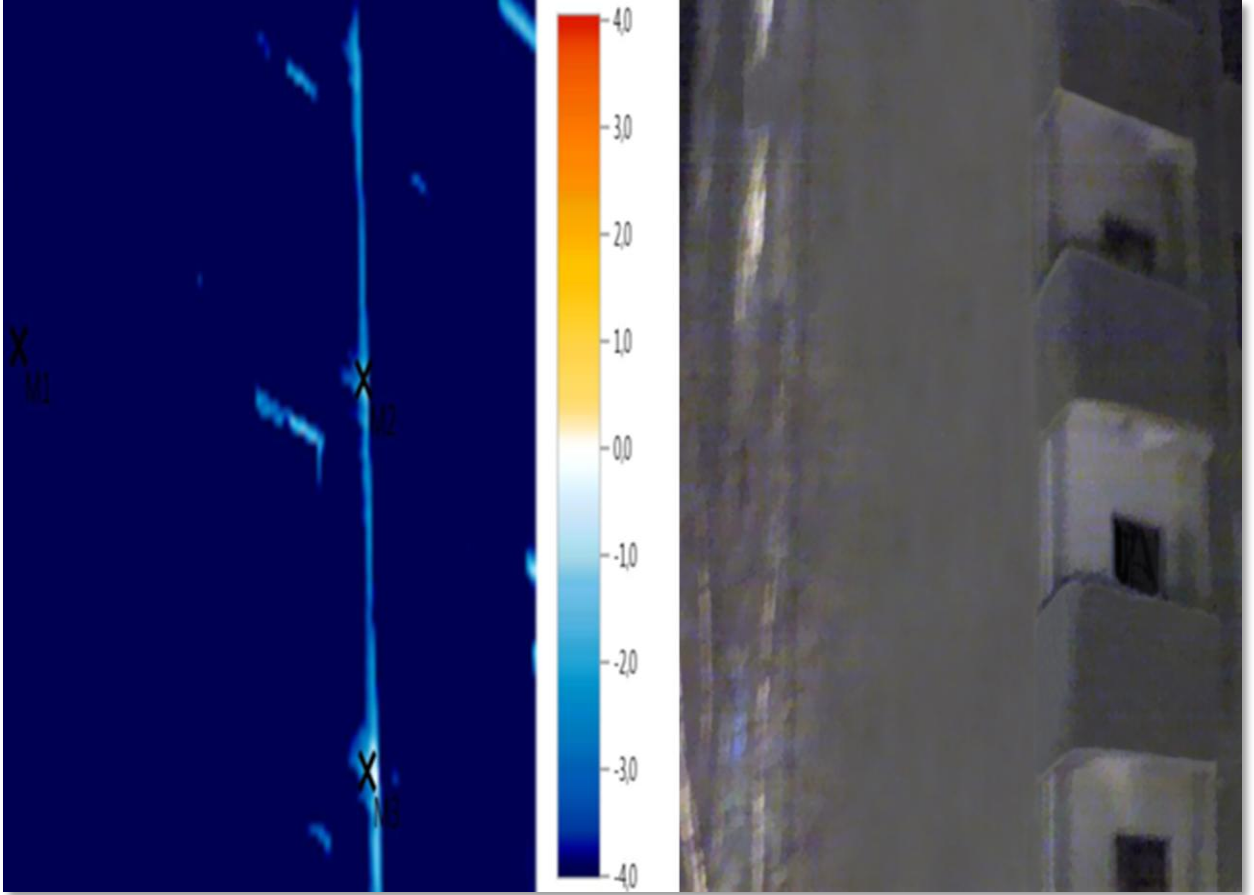
Ölçüm nesneleri:	Sıcaklık	Emisiv.	Yans. sic. [°C]	Notlar[°C]
Ölçme noktası 1	0,5	0,93	20,0	Meydana gelen kaçak
Ölçme noktası 2	1,3	0,93	20,0	-

ISONEM THERMAL PAINT uygulandıktan sonra binada ısı köprüleri ve kayıpları tamamen kapanmıştır.
