**Inspected Location: Sinpaş Altınoran**

<b>File Name</b>	IR001204	<b>Created Date</b>	28,5,2014	<b>Created Time</b>	12:26:20
<b>Target Emissivity</b>	0,98	<b>Humidity</b>	70%	<b>Min Temp</b>	19,7°C
<b>Ambient</b>	27,5°C	<b>Max Temp</b>	21,3°C

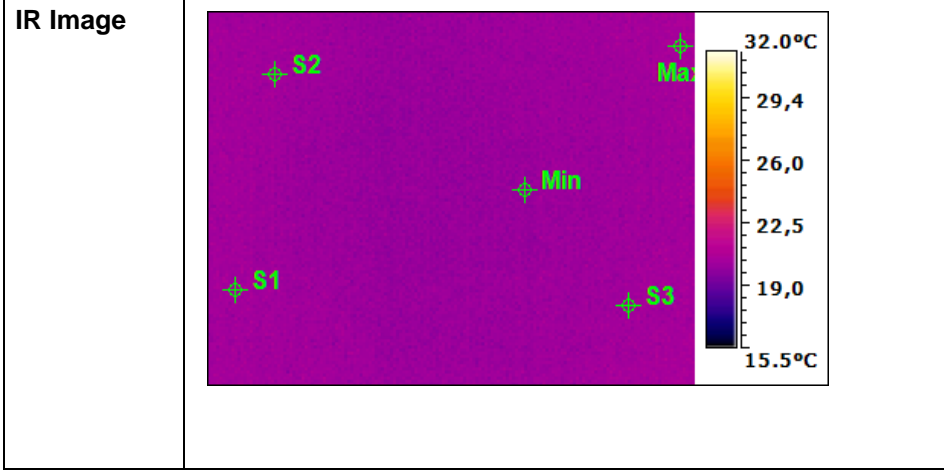
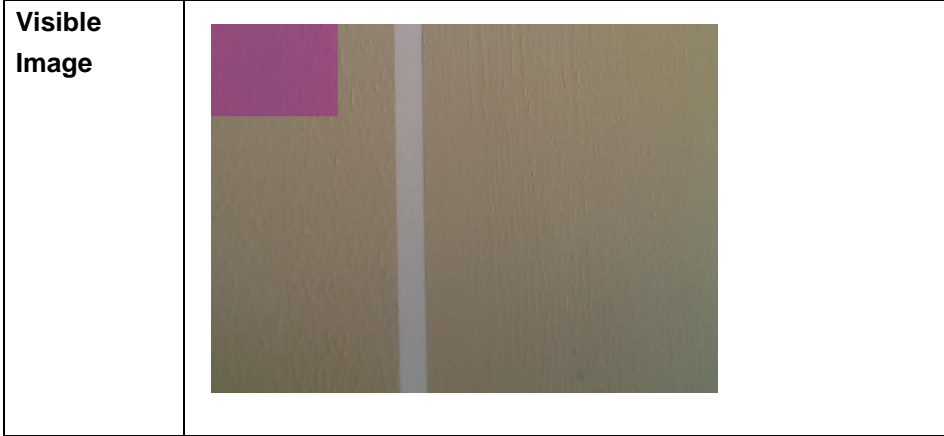
nesne parametresi	değer
Max	21,3°C
Max:salım gücü	0,95
Min	19,7°C
Min:salım gücü	0,95
S1	20,6°C
S1:salım gücü	0,95
S2	20,4°C
S2:salım gücü	0,95
S3	20,5°C
S3:salım gücü	0,95
